建設産業の 「大きな穴」

杭抜き工事の適正化に取り組む日本杭抜き協会

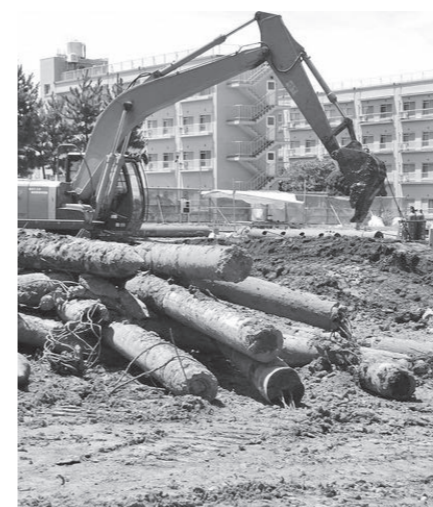
輪投げ工法による杭抜き

もっとも一般的に用いられている杭抜き工法は「縁切り引抜き工法」, 通称「輪投げ工法」。同工法ではまず, 既存杭にケーシングをかぶせて削孔することで, 地盤と既存杭の「縁を切る」。その後, 杭にワイヤーを掛け, クレーンなどで引き上げる。

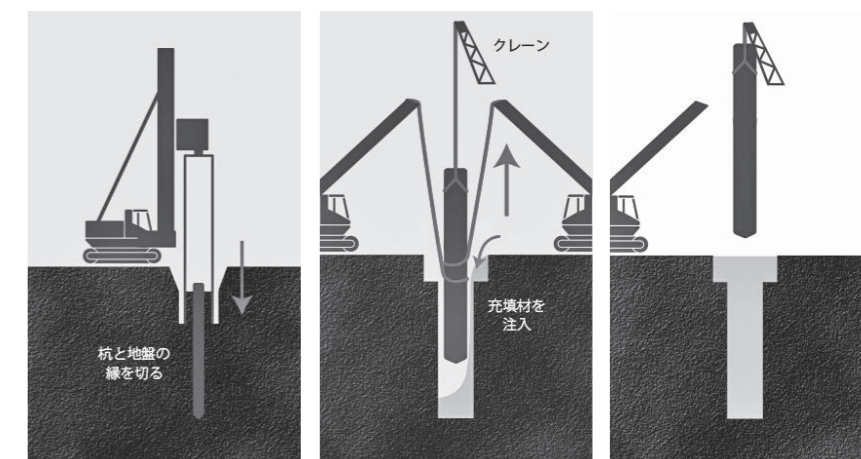
①ケーシング削孔で地盤との縁切りをする ②杭にワイヤーを掛けて引き抜く ③引抜きと埋め戻し完了

輪投げ工法の概要

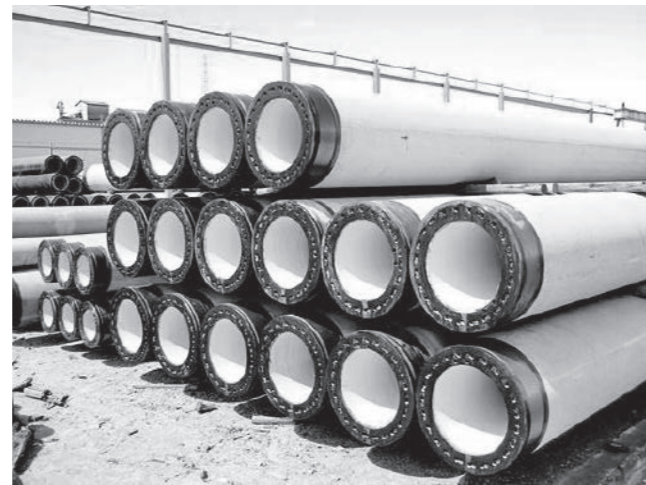
既製コンクリート杭

新たに杭を施工しようとする時、既成杭であれば杭芯がずれる、真っ直ぐ掘れないなど施工精度に問題が出るし、現場打ち杭ではコンクリートの一部が流出したり、軟弱過ぎて掘削できない、真っ直ぐ掘れないなどの問題を引き起こすことになる。

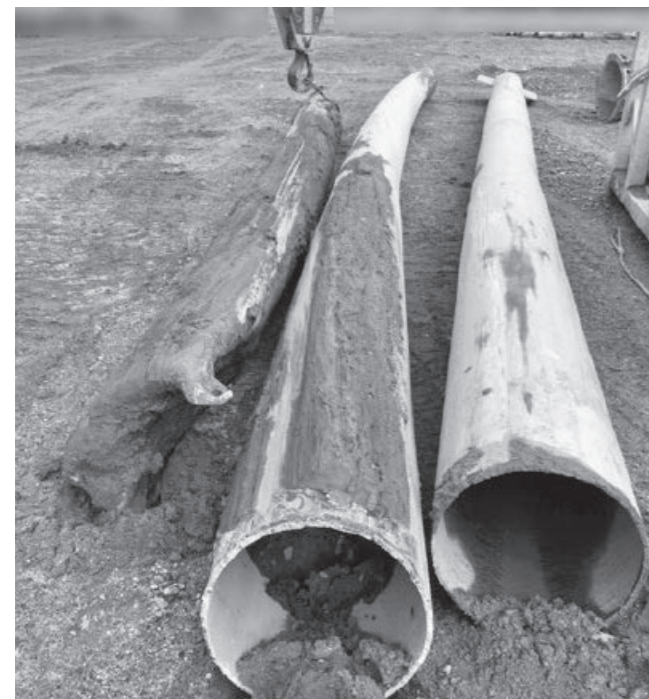
先端が潰れて変形、大きく湾曲した杭

「実際に引き抜いてみると, 正常に施工されていなかった杭も出現する。既存杭では曲がっていたり傾斜していたり, 溶接が不十分だったり, 図面通りの深さまで達していない杭など。現場打ち杭では鉄筋の周りにコンクリートが形成されておらず鉄筋が剥き出し

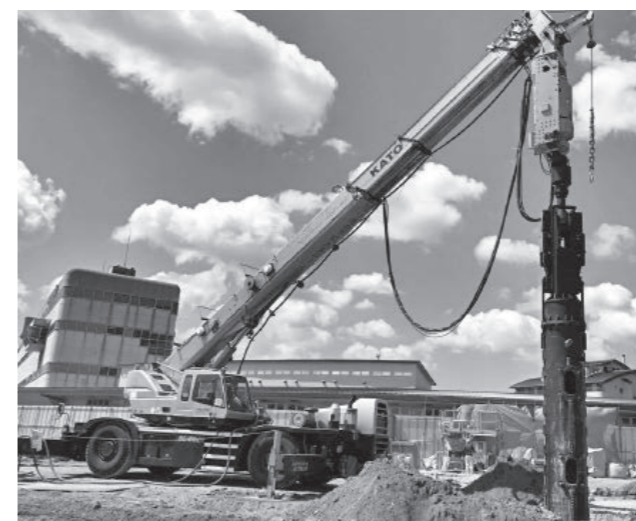
チャッキング工法による杭抜き工事の様子

ケーシングの内部に突き出す爪により、既存杭全体を抱え込んで引き上げることができるのが最大の特徴。既存杭が破損していたり、溶接が不十分だった場合などでも、杭全体を確実に引き抜くことができる。また、輪投げ工法では引き抜いた直後に上部から充填材を注入していたが、PG工法は杭の引抜きと同時にケーシング下部から充填材を注入するので、注入前に孔が閉塞するおそれもなく、引抜き孔の深度全体にわたって均質な埋め戻しが可能となる。従来工法による杭抜き工事と埋め戻し工事の最大の課題を、一度に解決する工法だ。

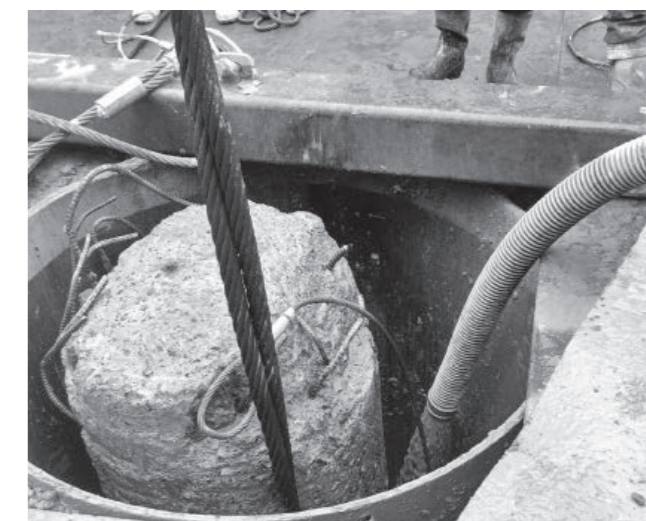
流動化処理土による埋め戻し

困難はこれだけではない。杭を抜いた孔は、「ぼっかり」と開いているわけではない。ケーシングの掘削にはほとんど必ず水を使うので、孔は通常、泥土で満たされている。また、孔の側面の地盤が崩壊して、ところどころで孔がふさがりも珍しくない。一般に輪投げ工法で杭を引き抜いたあとは、上から流動化処理土やセメントミルク等を注入するが、一定の強度を有する埋め戻し材料を均一に充填することが極めて困難なのは、容易に想像できる。
